Reprogrammation du GPSDO DF9NP

Procédure traduite de celle en Anglais de Dieter DF9NP et «réadaptée»

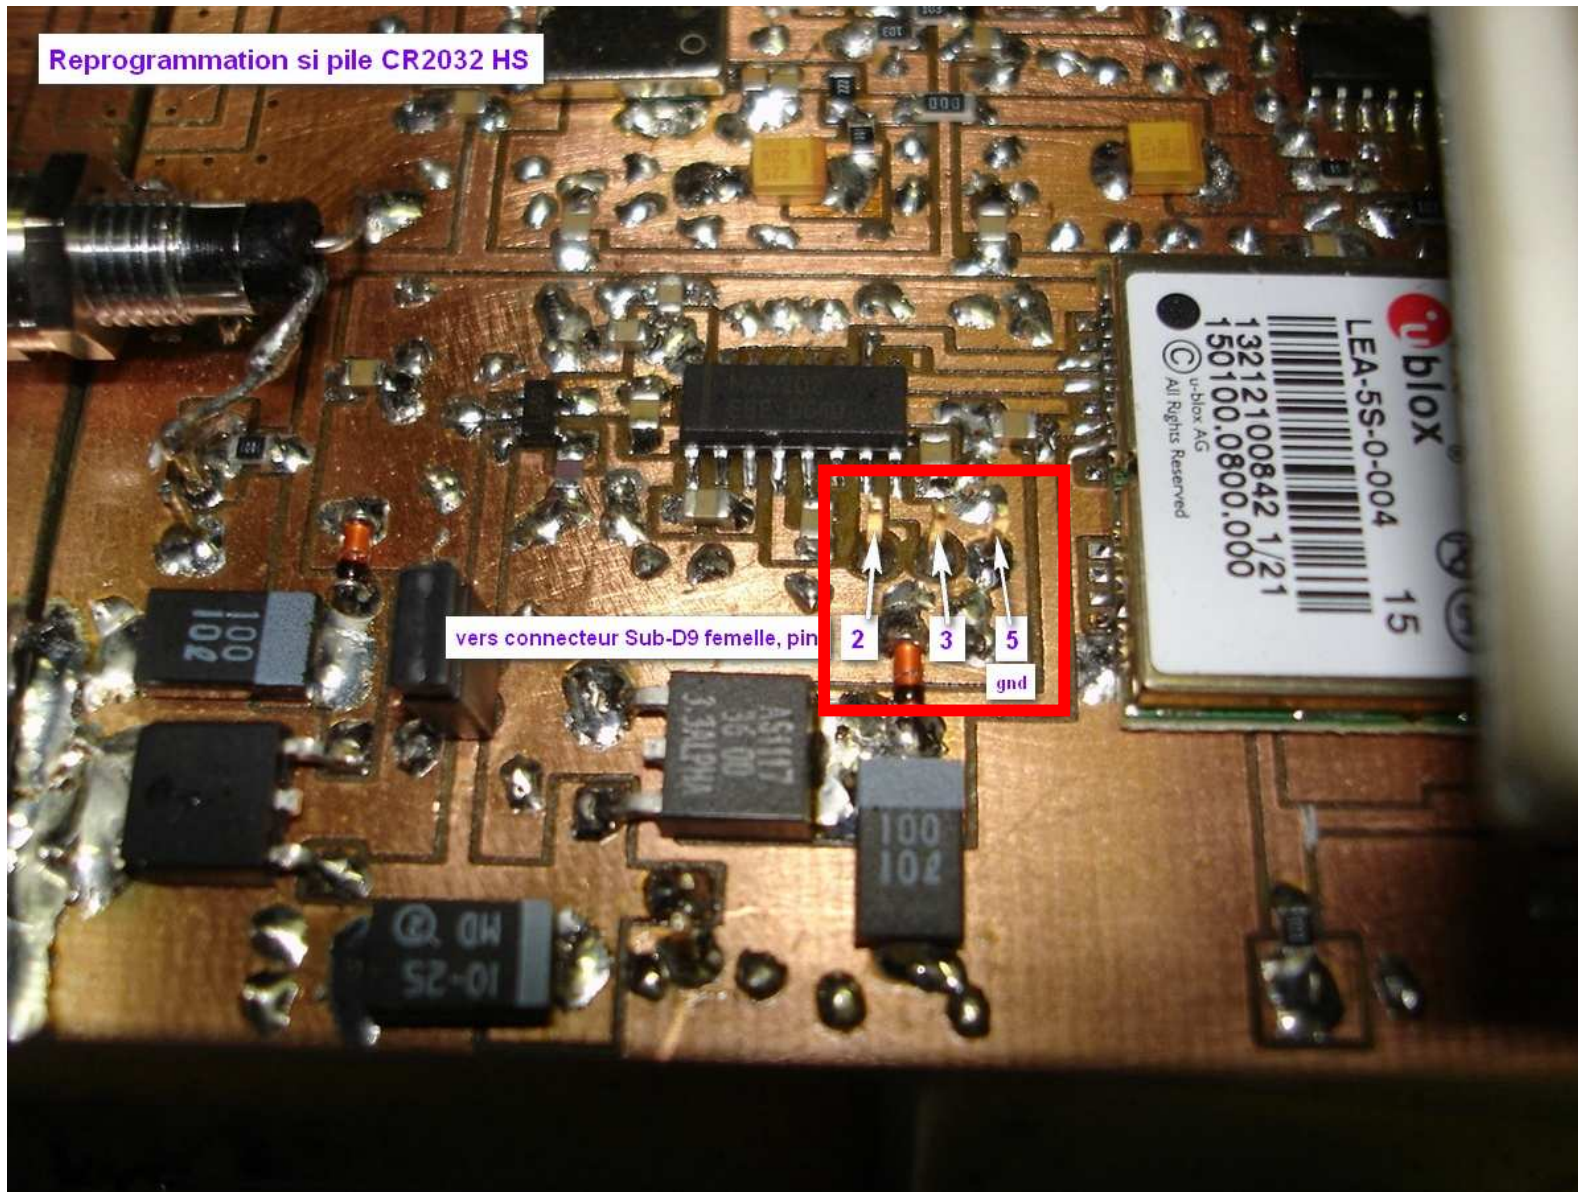
GPSDO couvercle supérieur enlevé : connecteur mâle de transfert

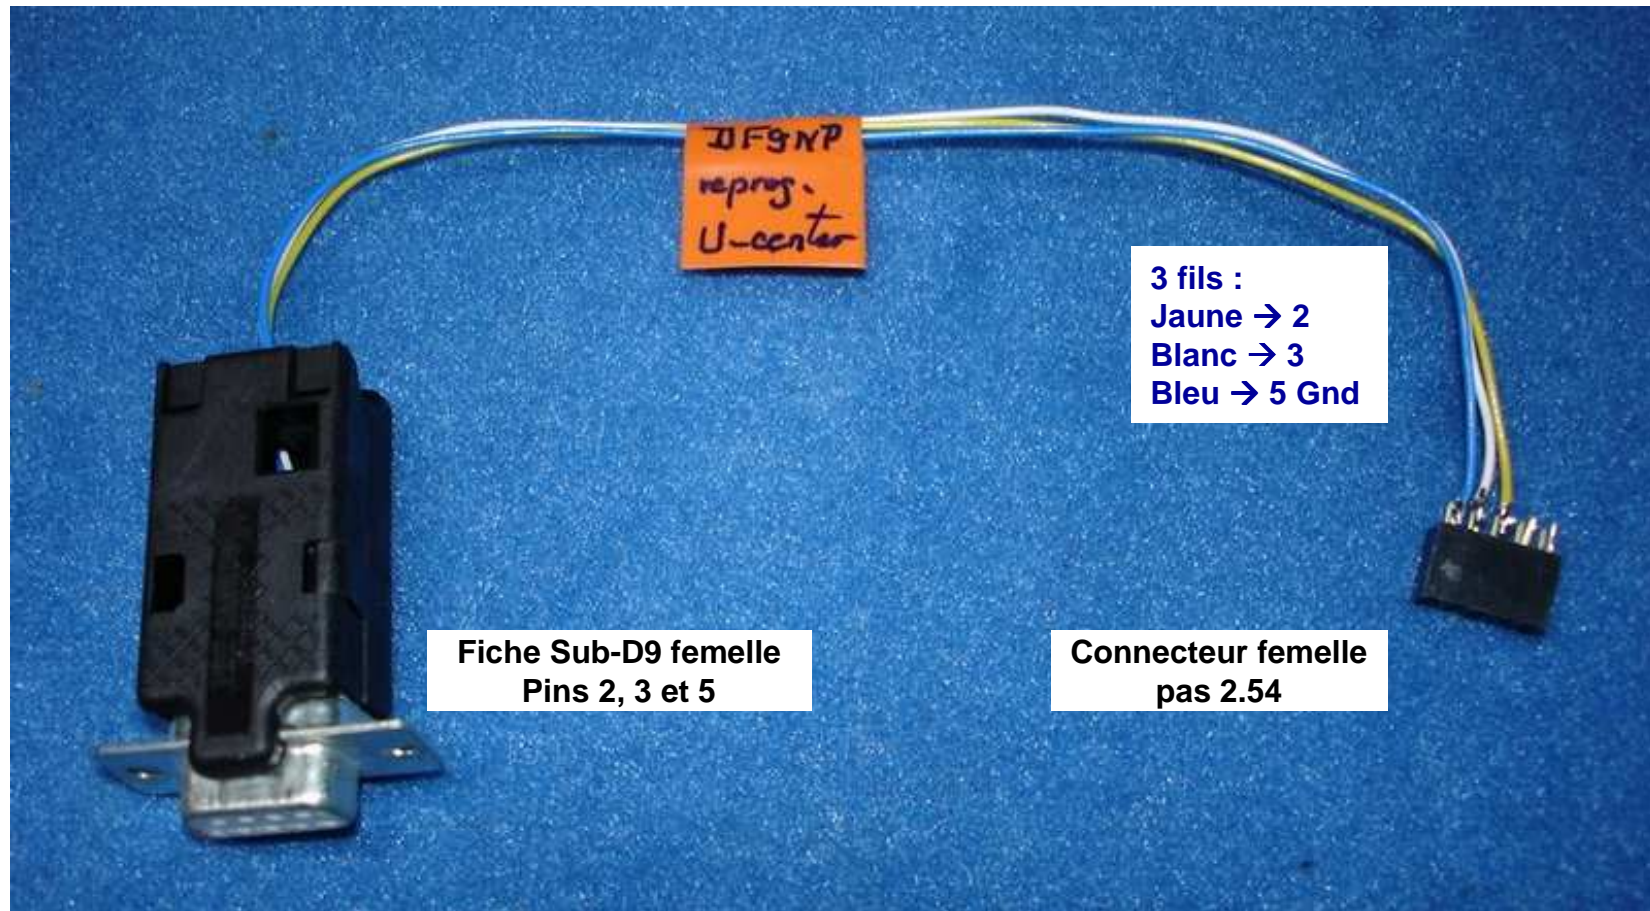
GPSDO couvercle supérieur enlevé

Pour les puristes, il est également envisageable de monter la fiche femelle Sub-D9 à l'arrière du coffret en effectuant la découpe et les 2 trous adéquats
